溶接部に発生するクレータと割れに関する調査研究 —その1 実態調査—

そこで本報告では、AW検定の際、受験事業所に提供して頂いた試験体を用いて、クレータの形状や表面割れの発生状況を調査し、その調査結果について報告する。

溶接部に発生するクレータと割れに関する調査研究 — その2 調査結果 —

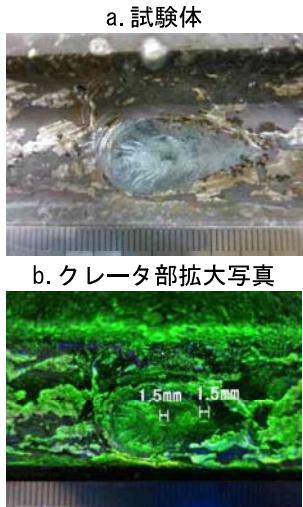
c. 蛍光磁粉探傷試験
写真-3.1 試験体 A

調査した中で割れの発生した試験体 4 体の、試験体全景、その白線で囲われた四角の部分の拡大部、蛍光磁粉探傷を行った写真を写真-3.1~3.4 に示す。

蛍光磁粉探傷試験の結果、112 体中 73 体の試験体に微細な割れが確認でき、残り 39 体の試験体には割れはなかった。図-3.6 に割れ発生率、図-3.7 に割れ長さを示す。その割れ発生率は約 65% に及んだ。確認された割れ長さは 10mm 以下であり、約 93% が 6mm 以下であった。
