溶接始末端部に発生する欠陥の実態調査 (その3. 調査概要)

Investigation of Actual Conditions with Defects at Welding End (Part.3. Outline of Investigation)

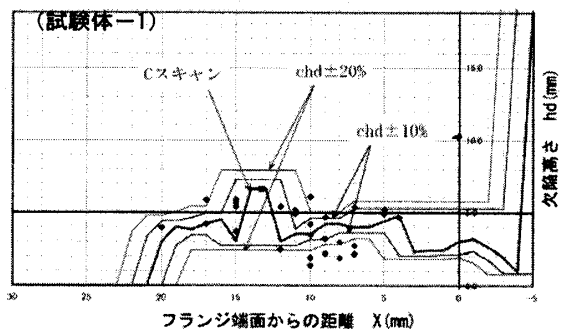
図-3.2 同時端部エコー法による測定位置と欠陥高さ

同時端部エコー法の測定精度について、探傷者が X_{max} と判断した位置での欠陥高さは、試験体別に $chd \pm 10\%$ 以内が 18%~93%で平均 43%、 $chd \pm 20\%$ 以内が 29%~93%で平均 60%であった。同時端部エコー法の判定正解率を表-3.2 に、同時端部エコー法による測定位置と欠陥高さを図

-3.2 に示す。なお、 $chd + 10\%$ 及び $chd + 20\%$ のラインはそれぞれ測定誤差として $X \pm 1mm$ 、 $X \pm 2mm$ を考慮し、 X が 7mm 以下の chd は探蝕子の半幅 (7mm) を考慮してその範囲内の最大値とした。
