溶接部に発生するクレータと割れに関する調査研究 —その1 実態調査—

そこで本報告では、AW検定の際、受験事業所に提供して頂いた試験体を用いて、クレータの形状や表面割れの発生状況を調査し、その調査結果について報告する。

溶接部に発生するクレータと割れに関する調査研究 — その2 調査結果 —

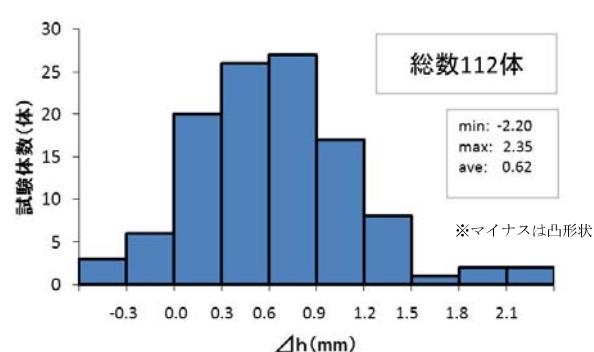
図-3.1 Δh 分布

クレータ部の形状を計測した結果を図-3.1～図-3.5に示す。全て試験体でのど厚は確保できていたが、クレータ周辺よりの凹みを示す Δh の平均値は0.62mmで、最大値は2.35mmであった。

また、周辺高さの平均値より中央部が高くなるマイナス側の試験体も存在した。W1 は 10mm~14mm が多く、W2 は 20mm~25mm を中心に分布していた。

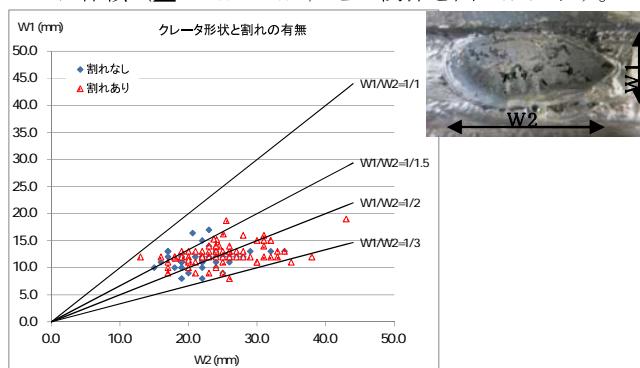
図-2.1 クレータ辺長比 (W_1/W_2) と割れ有無

クレータの平面形状と割れの発生状況を知るために、クレータ辺長比 (W_1/W_2) と割れ発生の関係を図-2.1に示す。クレータ辺長比は1/2付近で多く、1/1～1/2で62%を占めた。

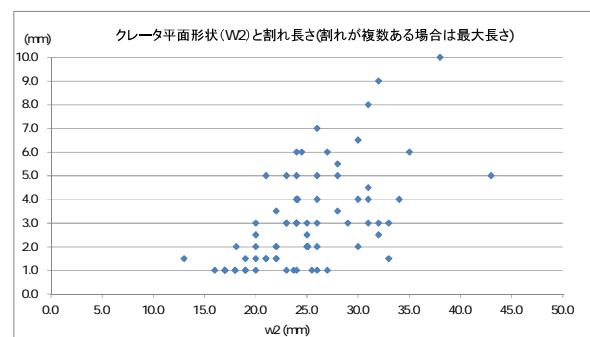
図-2.2 クレータ長さ (W_2) と割れ長さ

クレータ長さ (W_2) と割れ長さの関係を図-2.2に示す。クレータ長さが大きくなるほど割れ長さが大きくなる傾向であった。
