溶接始末端部に発生する欠陥の実態調査 (その3. 調査概要)

Investigation of Actual Conditions with Defects at Welding End (Part.3. Outline of Investigation)

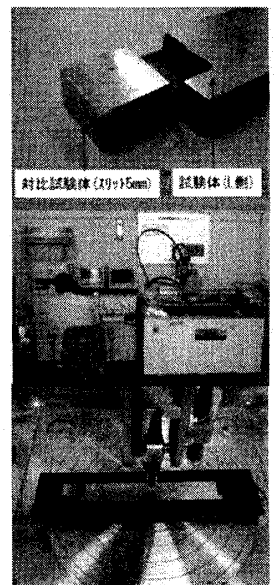
写真-2.1 Cスキャンの実施状況

溶接部をブロック状に加工してCスキャンを実施した。スキャン方向は目的以外の欠陥検出を避けるため母材側より行き、検出範囲は溶着金属側 2.0mm までとした。Cスキャンの実施状況を写真-2.1、ブロック加工の要領を図-2.3 に示す。
