## フェーズドアレイを用いた非破壊試験による溶接欠陥の探傷精度に関する研究

### —その3 探傷計画—

## フェーズドアレイを用いた非破壊試験による溶接欠陥の探傷精度に関する研究 — その4 PAによる探傷結果の精度 —

## フェーズドアレイを用いた非破壊試験による溶接欠陥の探傷精度に関する研究 — その5 RTによる探傷結果の精度 —

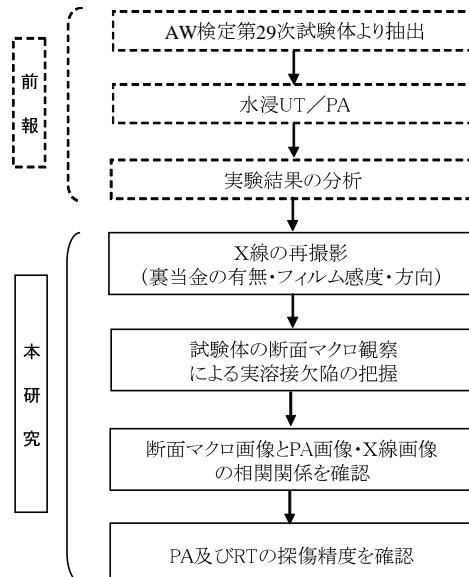
図2.1 探傷計画の手順

図2.1に探傷計画の手順を示す。

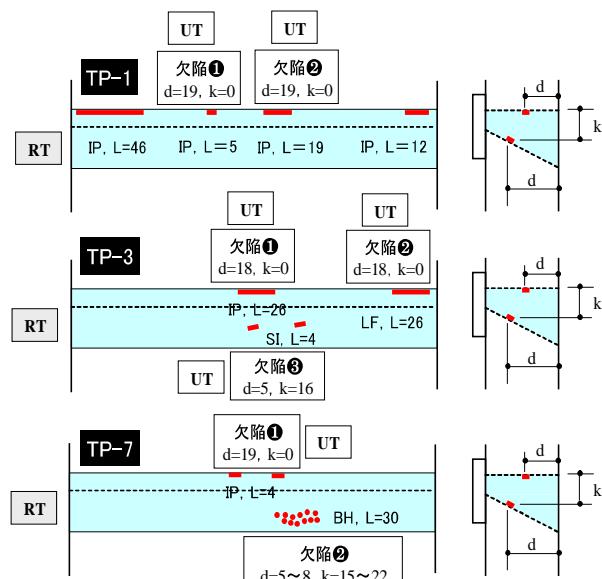
図2.2 抽出した試験体のRT及びUT結果

図2.2に抽出した試験体TP-1、TP-3、TP-7におけるRTとUT(図中、□で表示)による試験結果の概要を示す。

RTで検出された欠陥は65度によるUTでもほぼ検出されている。

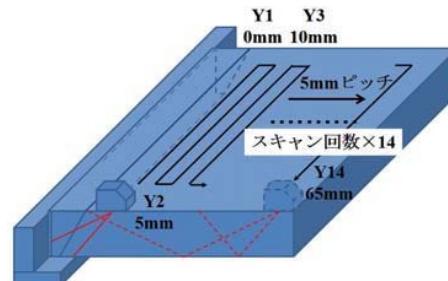
図3.1 フェーズドアレイにおける探触子走査

試験体(TP-1～TP-10)について、横波セクタースキャンによるフェーズドアレイを実施した。横方形走査(Y1～Y14)を5mmピッチ(14回)でデータを採取した(図3.1)。

探触子の走査は溶接線に平行な横方形走査とし、探触子の走査範囲は溶接断面をすべてカバーするように5mmピッチ(Y1～Y14)で実施した。

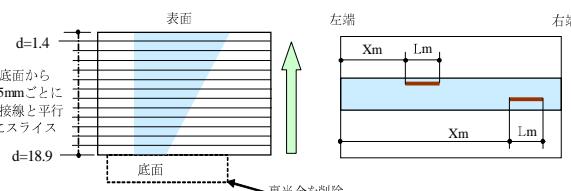
図3.2 断面ごとのマクロ試験方法と欠陥評価

マクロ試験は一般的な方法ではなく、図3.2に示すように裏当金を削除した後、板厚底( $d=18.9mm$ )から0.5mmごとに溶接線全長を板厚と平行にスライスし、エッティング後、写真撮影を行い、全断面(板厚底～ $d=1.4mm$ )まで繰返した。

TP-1, TP-2, TP-3, TP-7, TP-8, TP-9, TP-10の7体について全断面マクロ試験を実施し、欠陥長さ  $L_m$  を測定した。欠陥高さ  $H_m$  は各マクロ断面で欠陥が検出された部分は0.5mmあるものとして評価した。

マクロ試験による欠陥寸法の測定は、溶接線方向かつ板厚と平行に裏当金側から  $0.5\text{mm}$  ずつ研磨し、ナイタールによりマクロ観察を行い、欠陥が検出された部分を拡大して寸法計測を行っているため、欠陥高さ  $H_m$  における精度は  $\pm 0.5\text{mm}$  と考えられる。

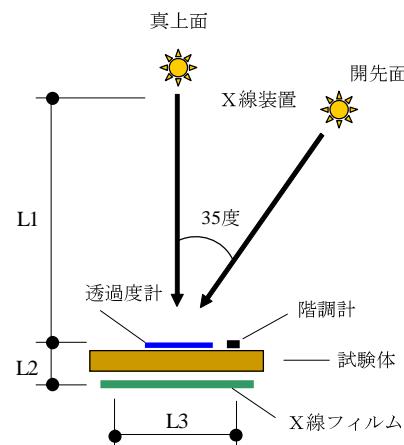
図3.3 X線透過試験における撮影配置

X線透過試験は図3.3に示すように、一般的な溶接線の真上面からの撮影に加え、溶接欠陥の形状・傾きを考慮し開先面(ベベル面)に平行方向の撮影も実施した。

試験体の底には裏当金があり、その厚さが9mmと試験体の板厚  $t=19mm$  の約1/2を占めており、さらに余盛が1mmあるため、実際の試験体の板厚に比べて撮影する板厚が1.5倍の透過厚さとなっていることから、鮮鋭度を考慮して裏当金を取り付けた9mmと1mmまで削除した状態で撮影した。

X線装置	RF-250EGS	L1:600mm
X線フィルム	#50, #100	L2:40mm
増感紙	Pb0.03	L3:溶接長
透過度計	08F	階調計 15形
試験体	TP-1～TP-10	
照射方向	真上面・開先面(35度)	
裏当金	9mmのまま・1mmまで削除	
写真濃度	D=1.3～4.0

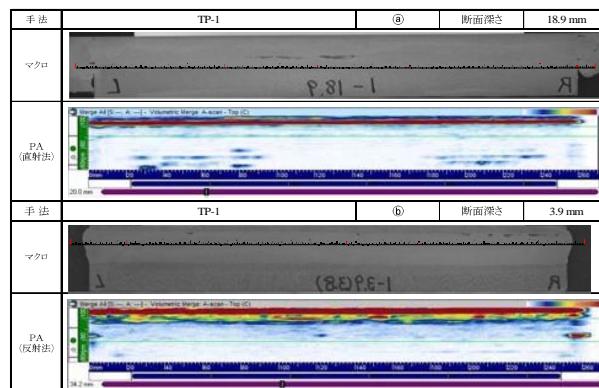
図2.1 マクロ試験及びPAによる画像(TP-1)

ここでは、代表的な欠陥がみられた試験体TP-1, TP-3, TP-7におけるマクロ試験及びPAによる探傷結果を表2.1に示す。また、それらの画像を図2.1～図2.3に示す。

TP-1, TP-3, TP-7の何れの試験体においても、マクロ試験では初層部及び中間層または表層部の2箇所、計6箇所に欠陥が検出されているが、PAでは初層部の溶込不良(IP)は検出されていない。

マクロ試験で初層部に検出された溶込不良(IP)は長さがLm=56.5mmと比較的長いものの、欠陥高さHm=0.5mmと微小であったため、PAでは検出されていない。

表層部に検出された欠陥は壁側の融合不良(LF)であり、マクロ試験による深さd=5.9～1.4mmであることから、高さHm=5.0mm、長さLm=100mmであった。PAでは一回反射法で検出されており、高さHp=6.9mm、長さLp=143.5mmとマクロ試験に比べて過大評価となっている。

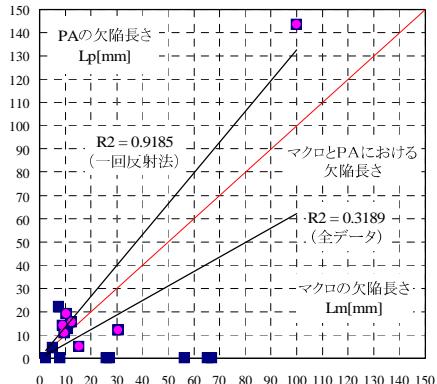
図 3.1 マクロ試験と PA における欠陥長さ

試験体TP-1, TP-2, TP-3, TP-7, TP-8, TP-9, TP-10におけるマクロ試験による欠陥長さ  $L_m$  と欠陥高さ  $H_m$ 、また PA による欠陥長さ  $L_p$  と欠陥高さ  $H_p$  を比較したものが図 3.1 及び図 3.2 である。

図 3.1 におけるマクロ試験と PA との欠陥長さの相関は  $R^2=0.3189$  であり、よい相関とはいえないが、初層部の溶込不良の欠陥高さが  $H_m=0.5 \sim 1.5\text{mm}$  と欠陥高さの低いものを除くと  $R^2=0.9185$  と非常によい相関が得られた。

近傍で検出された欠陥は直射法と一回反射法による画像を比較し、エコー高さの高い方法により評価した。欠陥長さ  $L_p$  は PA 画像の橙色部分（エコー高さが 70 ~ 90%）、欠陥高さ  $H_p$  は PA 画像の赤色部分（エコー高さが 90% 以上）で評価した。

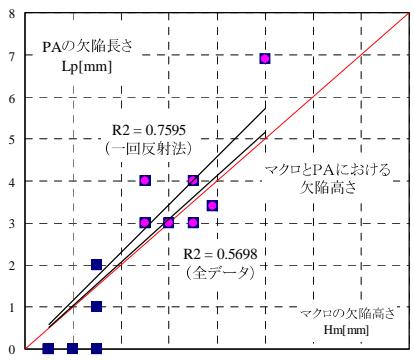
図 3.2 マクロ試験と PA における欠陥高さ

図 3.2 におけるマクロ試験と PA との欠陥高さの相関は  $R^2=0.5698$  とあまり相関は高くないが、欠陥高さが  $H_m=0.5 \sim 1.5\text{mm}$  と欠陥高さの低いものを除くと  $R^2=0.7595$  と相関が得られた。

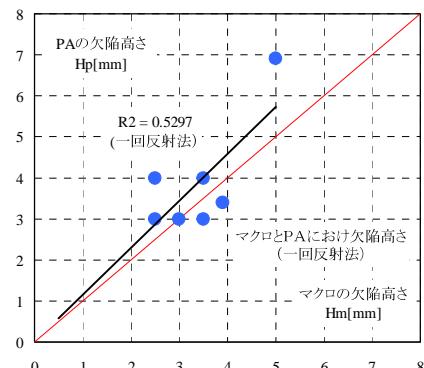
図 3.3 PA における一回反射法による欠陥高さ

初層部の溶込不良（IP）については、欠陥高さ  $H_m=0.5 \sim 1.5\text{mm}$  と小さめだったので、PA では検出が困難であったと考えられる。裏当金付近の溶込不良を検出する場合には、横波の往復反射率が低下し、エコー高さが低くなり欠陥の画像が得られ難いため、探傷感度の設定等を考慮する必要がある。また、一回反射法により表層付近にある壁側及び開先面側の融合不良（LF）及び連続ブローホール（BH）のような欠陥を検出する場合には、超音波ビームの指向性が悪くなり、欠陥の位置精度が低下するため、図 3.3 に示すように欠陥高さ  $H_p$  の相関が低下 ( $R^2=0.5297$ ) する傾向があることから、PAにおいても一般的な UT と同様に、できるだけ直射法で探傷すべきであると考えられる。

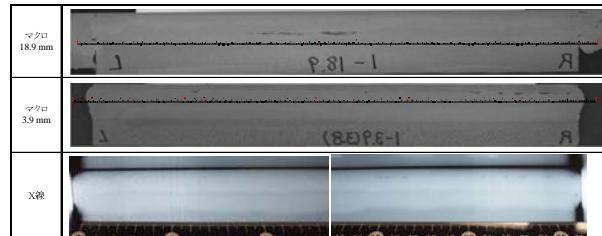
図2.1 マクロ試験及びRTによる画像 (TP-1)

ここでは、代表的な欠陥がみられた試験体TP-1, TP-3, TP-7におけるマクロ試験及びRTによる探傷結果を表2.1示す。また、それらの画像を図2.1～図2.3に示す。

TP-1, TP-3, TP-7の何れの試験体においても、マクロ試験では初層部及び中間層または表層部の2箇所、計6箇所に欠陥が検出されているが、RTでは初層部の溶込不良(IP)はTP-1及びTP-7では検出されていない。なお、ここでRTにおけるデータは、裏当金を1mmまで削除し、フィルム感度は#50、真上からの照射を基本としたが、TP-3においては斜め照射の方が鮮明な欠陥画像が得られたため、斜め照射の方で評価した。

マクロ試験で初層部に検出された溶込不良(IP)は長さがLm=56.5mmと比較的長いものの、欠陥高さHm=0.5mmと微小であったため、RTでは検出されていない。

表層部に検出された欠陥は壁側の融合不良(LF)であり、マクロ試験による深さd=5.9～1.4mmであることから、高さHm=5.0mm、長さLm=100mmであった。RTではマクロ試験と同様に長さLx=97mmとなっている。

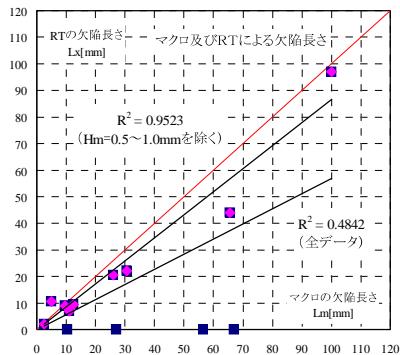
図 3.1 マクロ試験と RT における欠陥長さ

TP-1, TP-3, TP-7, TP-8, TP-9及びTP-10の6体におけるマクロ試験による欠陥長さLmとRTによる欠陥長さLxを比較したものが図3.1である。RTではX線透過写真をデジタル画像化し、欠陥像を拡大観察し、欠陥長さLxを求めた。

図 3.1 によるマクロ試験と RT における欠陥長さの相関は  $R^2=0.4842$  で相関はあまり高くなかったが、溶込不良及び融合不良の欠陥高さが小さかったこと、欠陥の傾きによって RT では検出が困難であったことが原因であり、検出できなかった欠陥高さ  $Hm=0.5 \sim 1.0\text{mm}$  を除くと  $R^2=0.9523$  となり、ほぼマクロ試験と同等な結果が得られた。

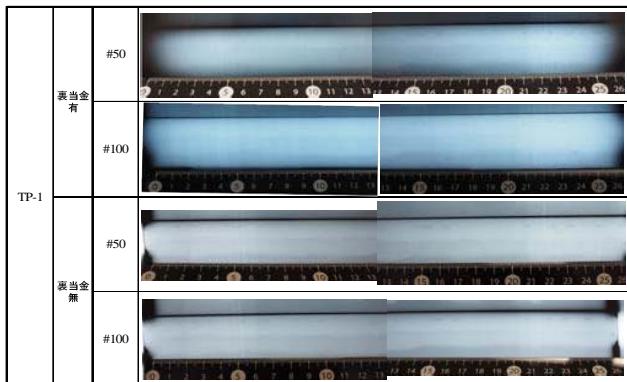
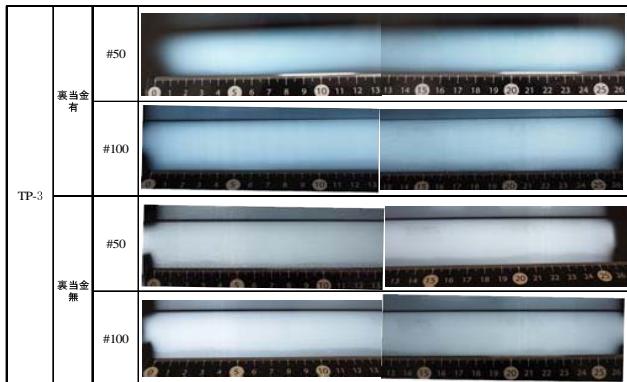
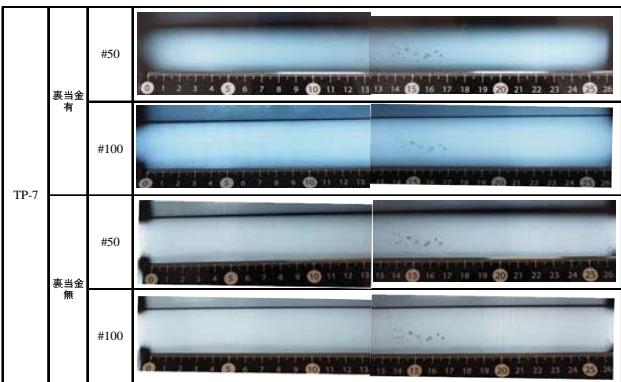
RT の鮮鋭度を確認するため、裏当金の有無 ( $t=9\text{mm}, 1\text{mm}$ )、フィルム感度 (#50, #100) の影響について、一般に行われている真上からの照射で比較した（図 4.1～図 4.3）。裏当金無し、フィルム感度が #50 の方が欠陥像の鮮鋭度が向上するが、TP-7 における欠陥 (BH) の鮮鋭度には影響が少ない。

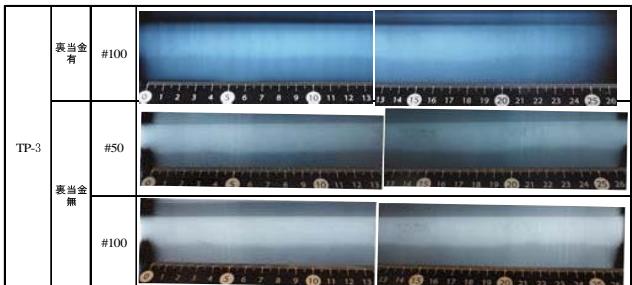
図 4.4 照射角度による影響 (TP-3) 35 度斜め照射

RT の照射角度による欠陥の鮮鋭度を確認するため、開先角度 35 度方向に照射した結果を図 4.4 に示す。TP-3 における図 4.2 と図 4.4 を比較すると、35 度照射の方が鮮鋭度が向上していることがわかる。これは欠陥形状が照射方向によって欠陥の透過厚さが変化することが原因と考えられる。
