# フェーズドアレイを用いた非破壊試験による溶接欠陥の探傷精度に関する研究 —その1 実験計画—

溶接欠陥 自然欠陥 非破壊試験 フェーズドアレイ 水浸UT 欠陥寸法

# フェーズドアレイを用いた非破壊試験による溶接欠陥の探傷精度に関する研究 —その2 実験結果と考察—

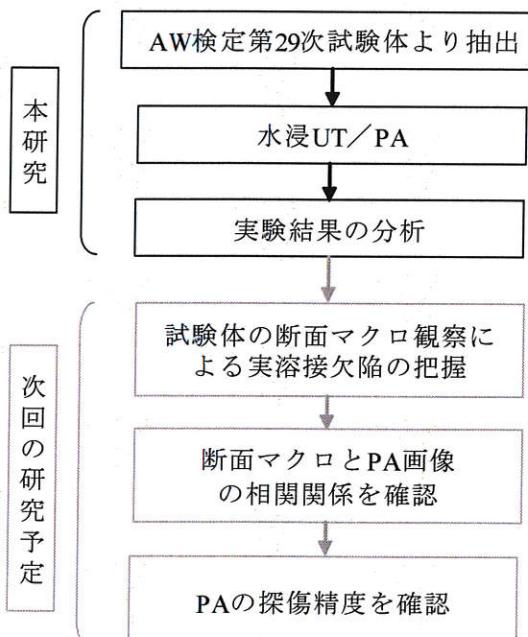
図 2.1 実験計画の手順

図2.1に実験計画の手順を示す。

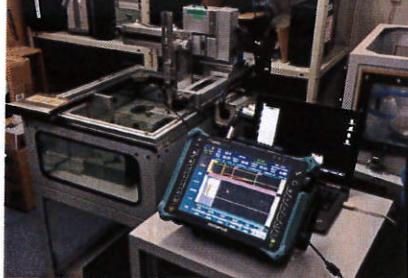
写真 2.1 水浸 UT の試験状況

水槽試験機器(写真2.1)を使用し、上面及び端面からの水浸UTを行った。試験手順は以下の通りである。

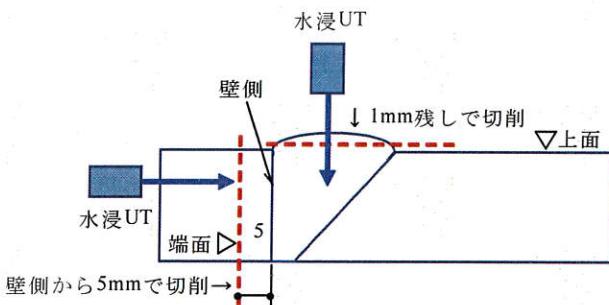
図 2.3 試験体の形状と水浸 UT の概念図

また、試験体形状と概念図を図2.3、探傷走査方向を図2.4に、水距離と焦点-被検体内距離を図2.5に示す。

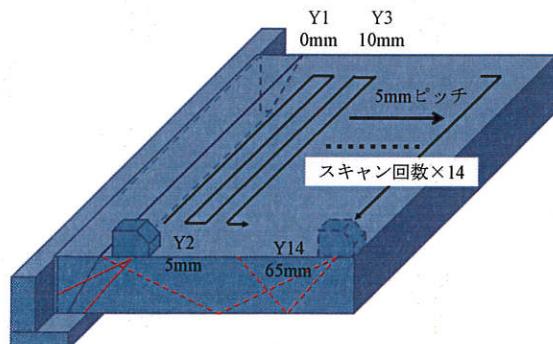
図 2.6 PA における探触子の走査方法

探触子の走査は溶接線に対し平行の横方形走査とする。

探触子の走査範囲は、検査対象範囲を全てカバーするように溶接部の接近限界位置Y1(0mm)～Y14(65mm)まで、5mmピッチとした。

PAで使用した試験機器を表2.3、探傷条件を表2.4に、またPAにおける探触子の走査方法を図2.6に示す。

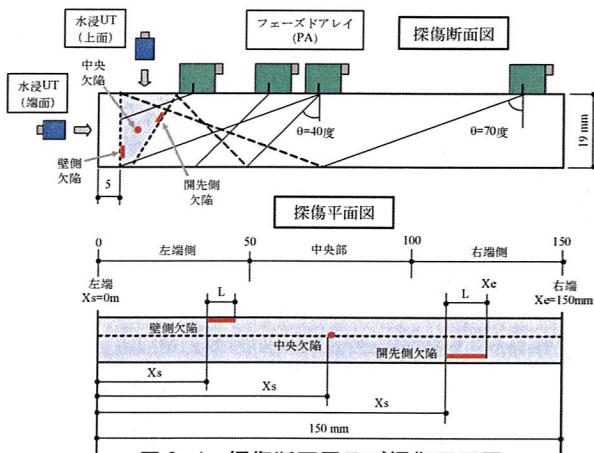
図2.1 探傷断面図及び探傷平面図

なお、全体の探傷断面図及び平面図を図2.1に、PAによる走査ピッチを図2.2に、検出された欠陥の断面図を図2.3に、欠陥面への超音波ビームの入射角βとの関係を図2.4に示す。

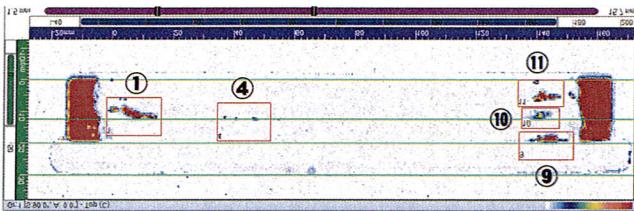
図 2.7 PA による探傷画像 (横波 f=5MHz)

探傷画像を、また図2.7にPAによる探傷画像を示す。

水浸UTでは計11箇所(上面:10, 端面:5, 双方4箇所)の欠陥を検出した。PAでは計7箇所の欠陥を検出した。図2.5に上面からの水浸UTの探傷画像を、図2.6に端面からの水浸UT
